Relatório fotográfico para uso do CONVENIENTE
Operações de Repasse - OGU

| CONTRATO 1054746-35 | Nº SICONV (Convênio) 869405 | TOMADOR PM MACAÍBA | Data visita técnica 14/04/2020 |

| Empreendimento (nome/apelido) AV. EM PISO INTERTRAVADO VILA OLIMPICA | Localidade/Endereço RUA JOSÉ COELHO, VILA OLIMPICA, MACAÍBA-RN |

| Objeto do CONTRATO (INCLUINDO O NOME DAS RUAS) CONSTRUÇÃO 2ª ETAPA DA CONSTRUÇÃO DO COMPLEXO ESPORTIVO NO MUNICÍPIO DE MACAÍBA |

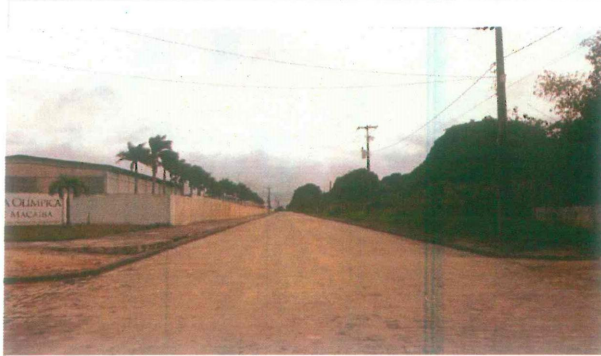
Acesso principal a Vila Olímpica

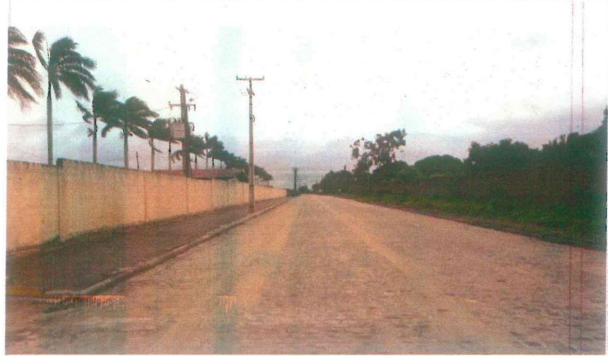
Vista da rua principal de acesso a Vila Olímpica

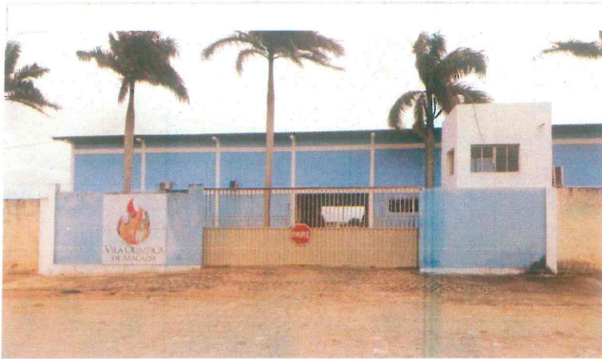
Portão de entrada da Vila Olímpica

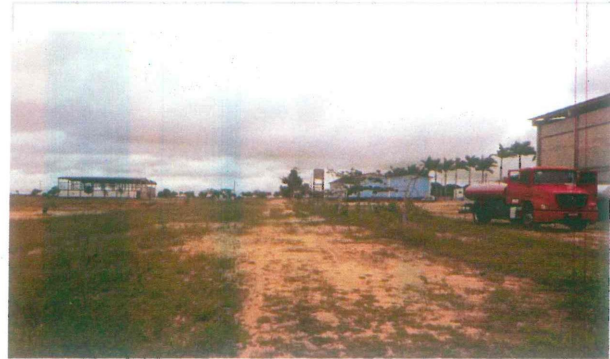
Vista geral de arruamento interno onde será

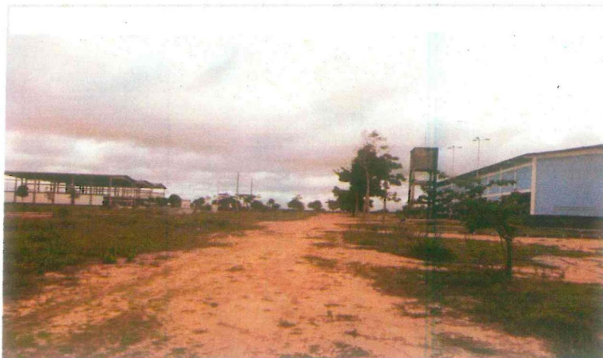
Arruamento interno que será pavimentado

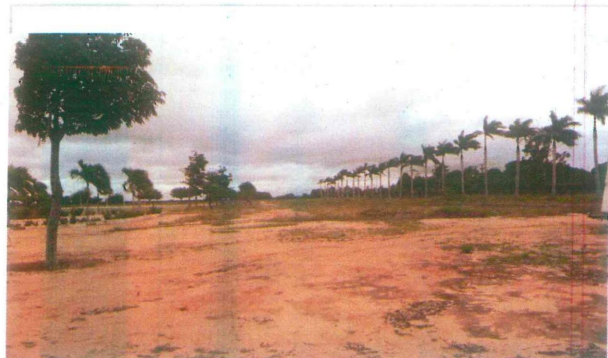
Arruamento a ser pavimentado-Acesso as quadras de

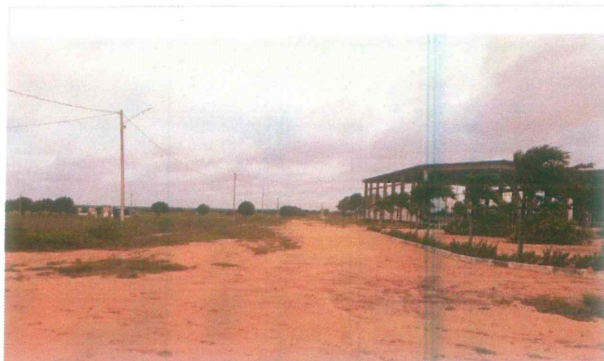
Arruamento a ser pavimentado-Acesso aos campos

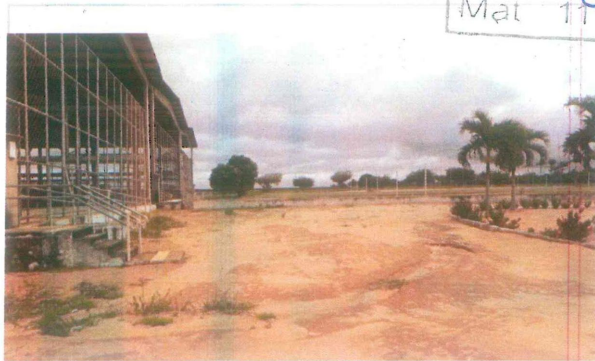
Arruamento a ser pavimentado-Acesso as quadras

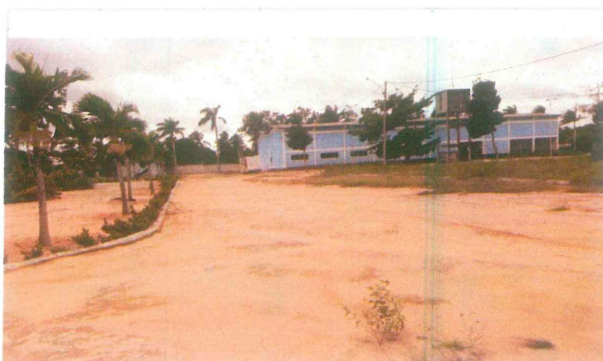
Vista geral de arruamento a ser pavimentado

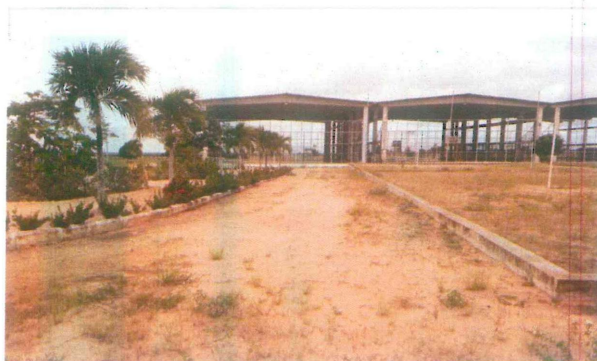
Arruamento a ser pavimentado-espaco entre quadras
